邻近地铁车站道路路面病害的调查与评价 ——以福州地铁1号线为例

摘要: 为研究地铁车站建设对邻近道路的影响,采用数字化路面数据采集车(DHDV),对地铁1号线车站上方路面病害进行扫描,根据图形尺寸比例关系计算了站内与站外的路面高差、裂缝长度以及路面行驶质量指标,并利用电子地图技术对路面病害站内外分布情况进行统计,分析了路面病害与地铁车站的关联性。研究表明:地铁车站建设加剧了附近道路的路基沉陷和裂缝产生,道路养护措施应作相应调整;用DHDV和电子地图相结合的方法调查道路病害几何特征值及其分布,工作效率和计算精度高,可为道路养护决策和路面病害机理研究提供依据。

Investigation and evaluation of pavement diseases of roads adjacent to metro stations: taking Fuzhou Subway Line 1 as an example

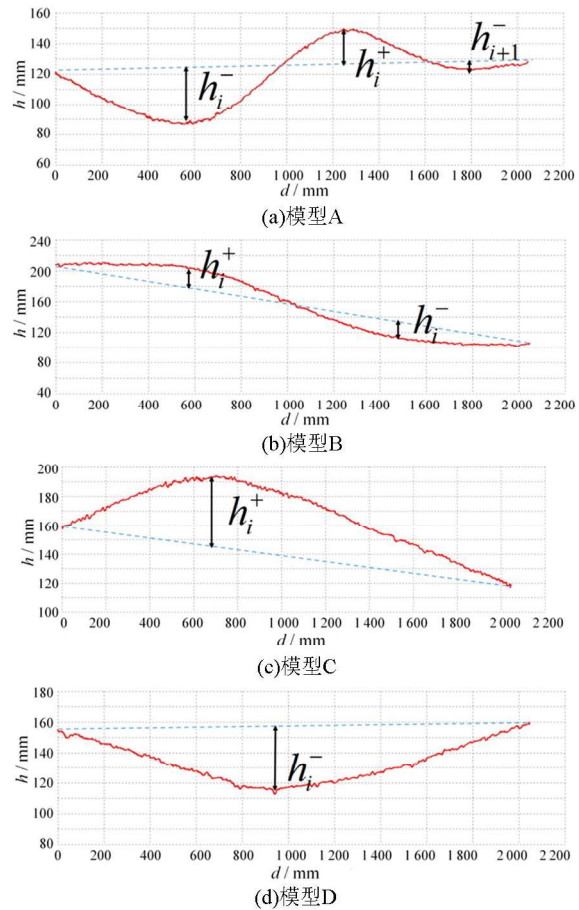
图 2 典型的路面高程曲线

来计算路面高差,见图 2,图中实线条为实测的路面标高曲线,虚线为道路设计纵坡线。

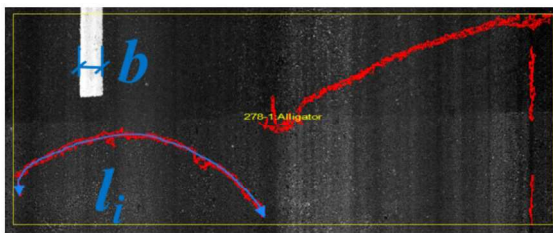
图 3 典型的路面裂缝照片

图 3 为典型的路面裂缝电子扫描照片, 图中黄色矩形框为窗选框, 红色线为裂缝, 白色线为车行道分界线。

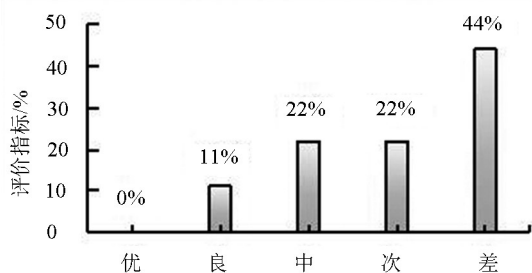
图 5 地铁车站路面评价指标汇总图

由图 5 可知,“次”、“差”路面合计 66%,表明路面现状严重影响市民行车体验,需要维修^[10-11]。实际上,在地铁 1 号线运营后,附近路面均经历了多次维修,个别路段甚至进行了全面翻修。也就是说,地铁车站上方路面的病害很严重,与地铁车站建设必然存在某种联系。
