邻近地铁车站道路路面病害的调查与评价 ——以福州地铁1号线为例

摘要: 为研究地铁车站建设对邻近道路的影响,采用数字化路面数据采集车(DHDV),对地铁1号线车站上方路面病害进行扫描,根据图形尺寸比例关系计算了站内与站外的路面高差、裂缝长度以及路面行驶质量指标,并利用电子地图技术对路面病害站内外分布情况进行统计,分析了路面病害与地铁车站的关联性。研究表明:地铁车站建设加剧了附近道路的路基沉陷和裂缝产生,道路养护措施应作相应调整;用DHDV和电子地图相结合的方法调查道路病害几何特征值及其分布,工作效率和计算精度高,可为道路养护决策和路面病害机理研究提供依据。

Investigation and evaluation of pavement diseases of roads adjacent to metro stations: taking Fuzhou Subway Line 1 as an example

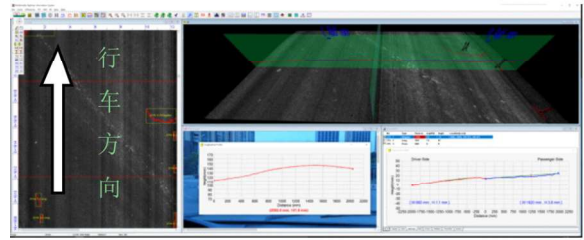
图 1 DHDV 高程扫描界面

DHDV 上有两组激光成像设备,扫描时可以覆盖整个车道,数据采集速度为 60~100 km/h。该设备可以采集完全匹配的 2D/3D 路面图像数据。2D 激光图像数据可以在系统上直接标记出裂缝位置。3D 激光云数据可以提取连续的路面横断面高程曲线,其垂直方向精度达 0.3 mm,水平方向精度达 1.0 mm,为国内外图像采集及全自动处理系统的最高精度^[8]。路面破损检测系统将摄取到的图像信号传给计算机系统,并对路面图像进行缺陷检测及分类,把路面破损尺寸、部位、类型等信号进行分类管理^[7]。计算机系统高差扫描界面如图 1 所示。

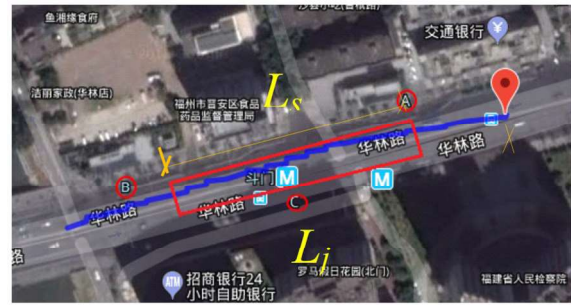
图 4 扫描路线的电子地图

每个车站及附近路面检测的总长度包括站内长度和站外长度, 可由 DHDV 计算机系统提供的扫描路线经计算而得。DHDV 扫描路线电子地图见图 4, 图中 L_j 、 L_s 分别代表路面检测总长度和站内长度, 站外长度 L_a 为 L_j 与 L_s 之差。

地铁属于人防工程, 其施工图和竣工图属于保密资料, 而且地铁车站一般深埋于地下 3 m, 只能通过风亭等建(构)筑物的电子地图坐标来确定车站起始点的大概位置, 从而计算 L_s 。此外, DHDV 在检测过程中不可避免地会受到车流、行人的影响, 导致车载记录的站内距离 L_s 与实际距
